## Utlåtande över ÖVERLÅTELSEBESIKTNING

Älvsby 1:18

Lemmelstigen 5, 139 53 Värmdö

## Överlåtelsebesiktning för säljare enligt SBR-modellen

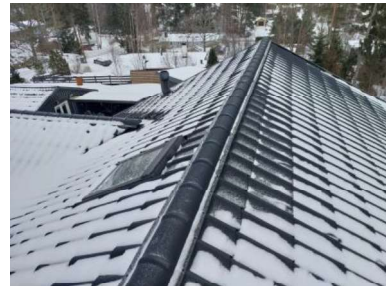
Dessa delar var till stora delar snötäckta.  
Av det som gick att se fanns inget avvikande att notera.

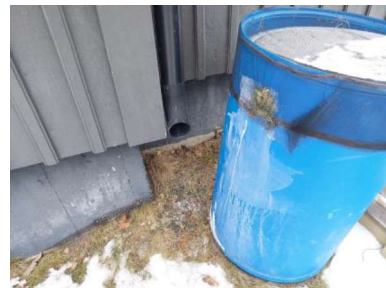
Vattnet från stuprören leds inte bort från huskroppen.  
Stuprör som inte är anslutet till en markledning, eller att vattnet på annat sätt leds bort från huskroppen, medför en ökad fuktbelastning mot grundmur och krypgrund med risk för fuktrelaterade skador som följd.

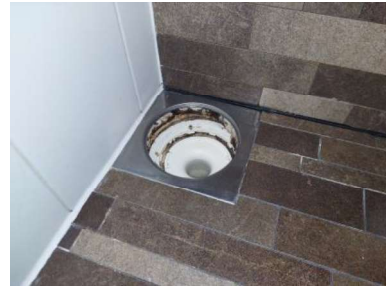
Golvbrunnen i duschutrymmet ligger dikt an väggen och brunnsmanschetten sticker fram under klämringen.  
Klämringen i golvbrunnen under badkaret bottnar inte helt i sitt säte och brunnsmanschetten sticker fram.  
Fallet i utrymmet är bristfälligt.  
Tröskeln ligger under klinkernivån.  
Avvikelse från monteringsanvisningar och branschregler innebär en risk för befintliga eller framtida fuktrelaterade skador på bakomliggande konstruktioner.

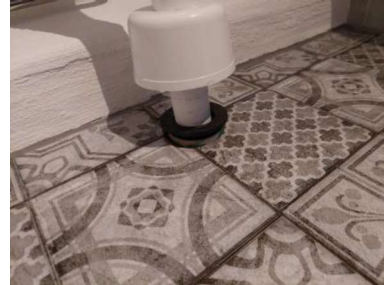
Tätskikt vid handfatsavloppets genomföring i golvet kan inte noteras.

Tröskeln är låg.

Ovan är avvikelser från dagens branschregler.
